はやぶさ2の2019年

科学館学芸員 飯山 青海

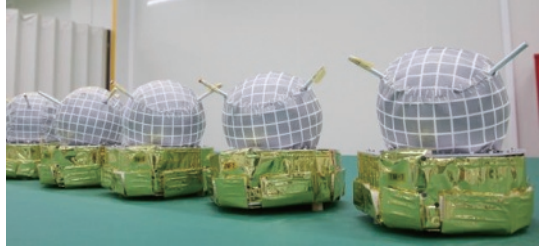
ターゲットマーカ―

はやぶさ2が着陸の目印とするために、小惑星表面へ落とすボール状の装置です。光をよく反射するように、表面を反射テープで覆ってあるので、ストロボを使って撮影することで、小惑星上の岩石の中から簡単に見つけ出すことができます。 ©JAXA

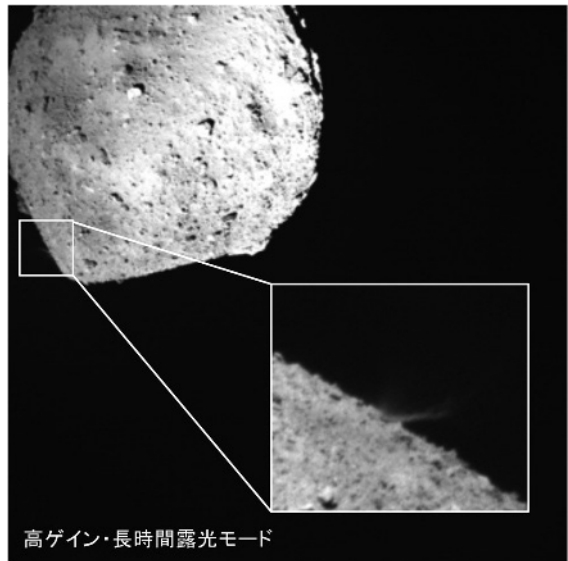
DCAM3が捉えた、衝突装置によりリュウグウ表面から放出された物質

本番の衝突装置の運用は、4月4日から5日にかけて行われました。衝突装置の弾丸が発射されるときには、はやぶさ2は、飛び散った破片にぶつからないように、安全な位置に退避しています。しかし、それでは、弾丸が本当にリュウグウに当たったか観察することができないので、衝突装置の成功を見届けるためのカメラ(DCAM3)を切り離し、DCAM3が衝突の瞬間を捉えます。衝突装置の運用は成功し、4月5日のうちに、DCAM3によって捉えられた画像が公開されました。

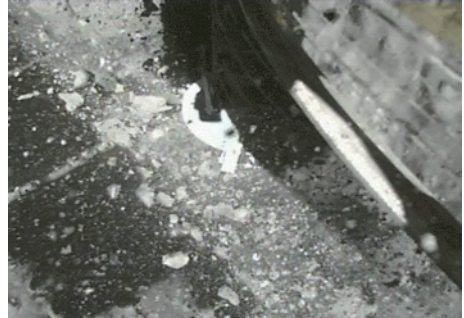
2回目の着陸の後、上昇中の画像 ©JAXA

2回目の着陸は、7月11日から13日にかけて行われました。これまでの何回もの降下の経験を生かして機体の制御も精密化され、目標地点から誤差わずか60cmの位置へ着陸を行うことができました。
